## **Etat sanitaire et mécanique des arbres d'alignement de différents sites de la commune de Saint André de Sangonis**

A la demande de la Mairie de Saint André de Sangonis, je soussigné suis intervenu sur place les 29/11 et 1/12/2022 pour dresser l'état sanitaire et mécanique de plusieurs lots d'arbres d'alignements sur les principaux axes de la commune.

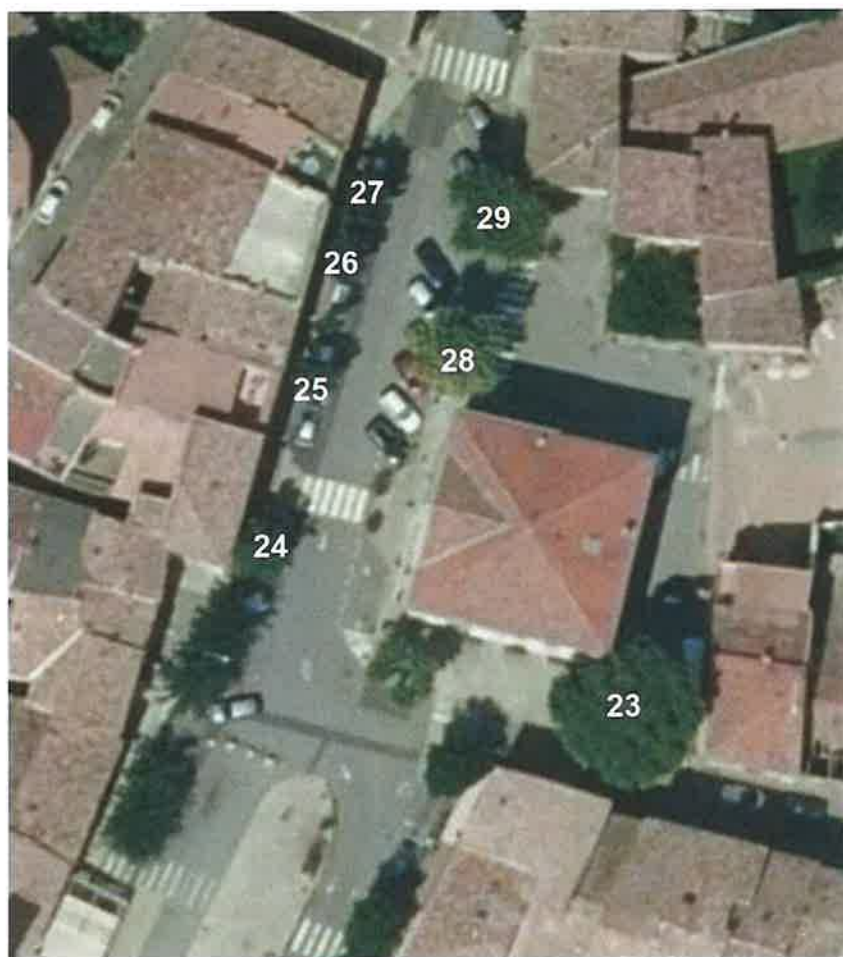
*Figure 1 : périmètre de la mairie*

Dans sa partie sud, le cours de la Place a déjà fait l'objet d'un rendu détaillé. Nous ne reviendrons donc pas sur cette partie des plantations ici. Dans la partie autour de la mairie, on doit distinguer le cas des platanes, globalement en bon état et celui des catalpas plantés sur le trottoir ouest, dans un état sanitaire et structurel déplorable. Cette espèce n'est absolument pas adaptée aux contraintes urbaines, c'était donc une très mauvaise idée de les planter ici. La structure des arbres est mauvaise, les troncs sont blessés, colonisés par des termites et par des champignons lignivores. Cet ensemble est potentiellement dangereux et devra être remplacé.

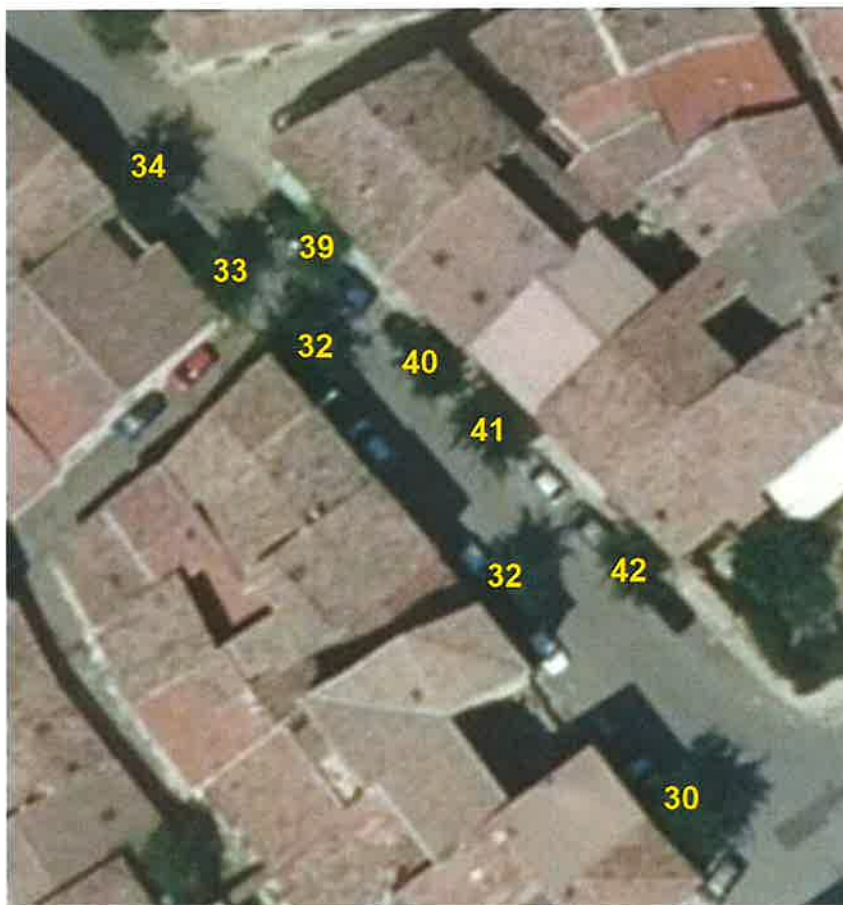
Figure 2 Partie sud du Cours Grégoire

- Un groupe de 12 sophoras au sud, numérotés de 30 à 34 et de 39 à 42. Les arbres sont globalement médiocres. Cette essence est peu adaptée au mode de taille qui leur est imposé, régresse rapidement sous l'effet du polypore hérissé.
- Un groupe de 4 platanes situés à l'Est, plus à l'écart du centre du village (35 à 38). Trois de ces arbres sont en excellent état, le quatrième est dégradé, probablement empoisonné par une fuite de gaz ou autre élément toxique, son avenir semble compromis

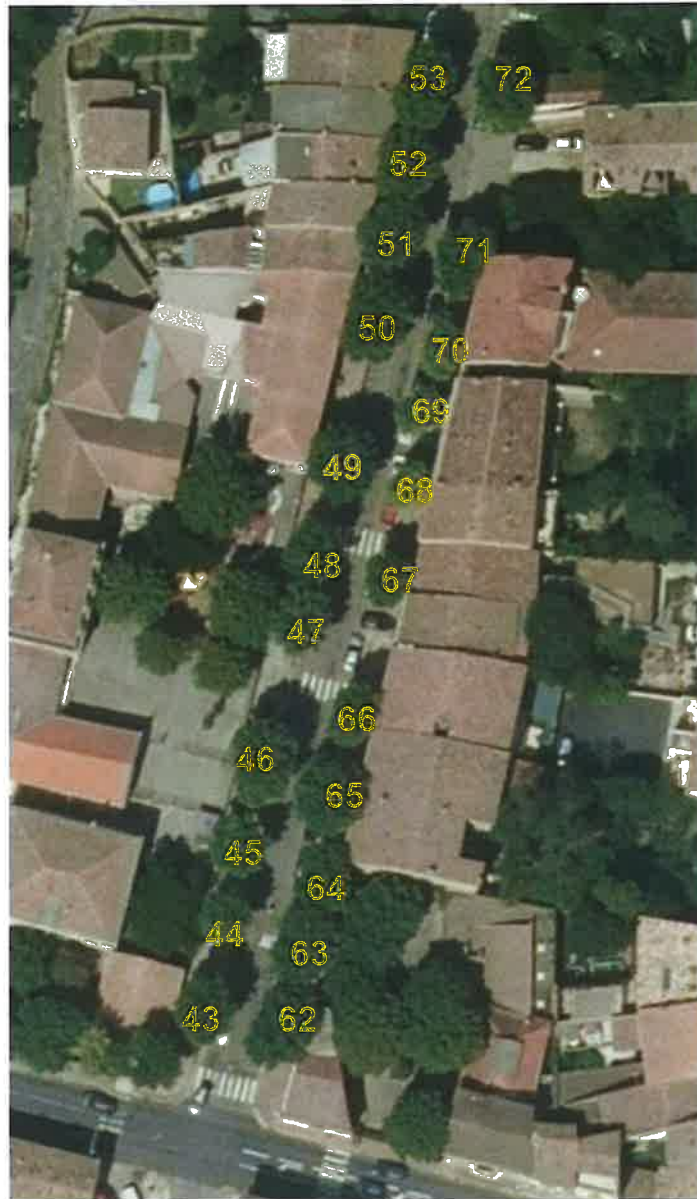
*Figure 4 Cours de la Liberté, partie sud*

Cet ensemble de 40 platanes est homogène et espèce, en âge et en dimension. Il constitue l'alignement le plus long et le plus important de la commune. Les arbres sont assez hauts, en bonne santé (aucun arbre préconisé à l'abattage).

Il est intéressant et curieux de constater que sur cet axe, les arbres ne sont pas tous taillés la même année : les brins ont au moins 4 ans de taille que ceux au sud semblent avoir été réduits il y a deux ou trois ans.

Les élagages répétés dégradent les arbres : une réduction systématique tous des 4 à 6 ans tel que pratiqué ici n'est ni utile, ni bénéfique aux arbres : il conviendrait de laisser ces arbres pousser ; se restructurer, en supprimant simplement le bois mort de façon régulière.

- Conservation de l'intégralité des arbres,
- Suivi sanitaire tous les 3 à 5 ans
- Amélioration de la gestion des élagages
- Travaux de voirie compatibles

- Respect, tant que faire se peut, de l'intégrité de systèmes racinaires, ce qui signifie l'interdiction de la coupe de racines dans un rayon égal à 6 fois de diamètre de l'arbre.
- Refonte totale de la gestion des élagages sur la commune. La taille systématique par réduction des houppiers des arbres réduit leur durée de vie, les contamine, les défigure.
- Choix d'une palette végétale adaptée aux contraintes paysagères, techniques et face au dérèglement climatique
- Achat de végétaux de qualité, directement par la commune, à des pépiniéristes spécialisés en production d'arbres.
- Enlèvement manuel ou à la minipelle des revêtements de voirie actuel,
- Mise en place d'enrobés filtrants pour éviter le développement excessif des systèmes racinaires dans les zones de condensation au-dessous des enrobés.
